# **STŘEDOŠKOLSKÁ ODBORNÁ ČINNOST**

**Obor č. 7: Zemědělství, potravinářství, lesní a vodní hospodářství**

## **Problematika výskytu arsenu na Velharticku**

**The issue of arsenic in Velhartice**

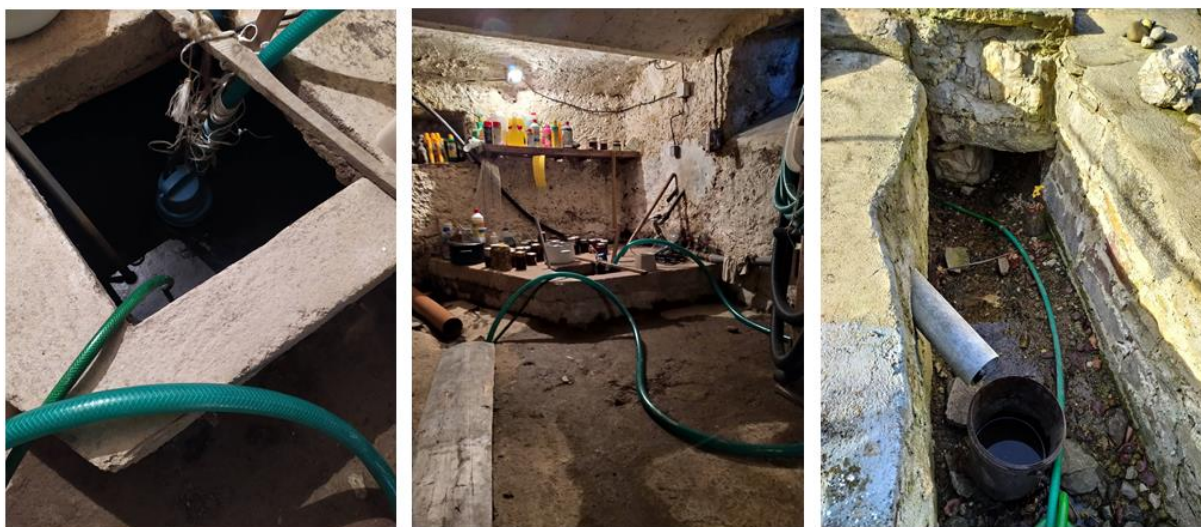
Obrázek č. 15 Horní Staňkov, č.p.4–studánka (č.3)

Studánka se nachází 745 m n.m. na východním úbočí Borku jako zdroj vody pro obytnou část bývalé zemědělské usedlosti na Horním Staňkově na p.č.st. 10/1 v k.ú. Horní Staňkov. Malá studánka vyvěrá ve sklepě pod domem ze skály. Dříve se jednalo o poměrně vydatný zdroj, nyní dle sdělení současných majitelů domu zdroj vody slábne. Vysvětlením by mohlo být přibývání nových hlubinných vrtů vzdálených jen stovky metrů. Podle map jsou zde prognózní zdroje nerostných surovin a nedaleko by se mohl nacházet petrografický přechod. Studánka se nalézá v geologickém podloží cordierit – sillimanit – biotitické migmatitizované pararule, místy až cordierit – biotitický migmatit (nebulit) místy s muskovitem. Toto podloží je totožné s podložím průzkumného vrtu ve Velharticích (č.10a). Asi 600 m západně se nachází stará štola na polymetalické rudy, o několik metrů dál stejným směrem byly drobné kutací práce, povrchové stařiny. Roku 1985 byl podle mapy<sup>7</sup> proveden revizní odběr a byl zde zjištěný obsah arsenu. Připisují to výskytu křemenných žil a miolitovému pásu v oblasti staré štoly. Nachází se zde také hlubinné vyvěřeliny středočeského Plutonu. Pod Horním Staňkovem je směrem na východ opuštěný lom.

Datum odběru	Arsen	Kadmium	Měď
	µg/l	µg/l	µg/l
20.06.2019	77,6	0,177	6
18.11.2019	27,1	0,547	<5
28.05.2020	58,7	1,17	9
24.11.2020	40,2	0,365	14

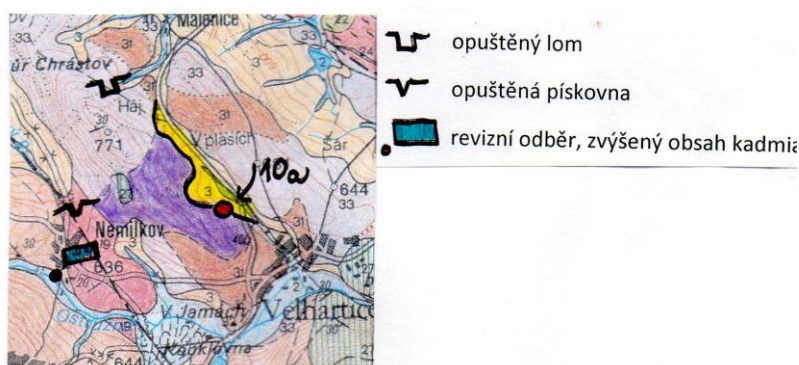
Průzkumný vrt obce Velhartice se nachází 673 m n.m. na východním úbočí vrchu zvaném Němkyňín západně od Velhartic na p.p.č. 687/1 v k.ú. Velhartice, vzdálen pouze několik metrů od zdroje pitné vody pro Velhartice (č.9). V roce 2013 byl vytipován jako posila zdroje pitné vody a je hluboký 82 m. Kvůli zvýšené hodnotě arsenu, zjištěné ještě před mým měřením, provozovatel vodovodu upustil od užívání tohoto vrtu. Po započetí mé práce a odebrání jednoho vzorku bylo bohužel vyjmuto čerpadlo z vrtu, a tím tak bylo znemožněno odebrat další vzorky. Tento vrt je vyhlouben na rozhraní defluviálních hlinitopísčitých a hlinitokamenitých sedimentů stejně jako předchozí zdroj vody (č.9) a do podloží cordierit-sillimanit – biotitické migmatitizované pararuly, místy až cordierit – biotitický migmatit (nebulit) místy s muskovitem, které je shodné s podložím, jako má studánka na Horním Staňkově (č.3) a pravděpodobně i studánka ve Velharticích (č.8). Nedaleko se nachází prognózní zdroje nerostných surovin.

Obrázek č. 20: Geologická mapa pro oblast kolem odběrového místa č.10a

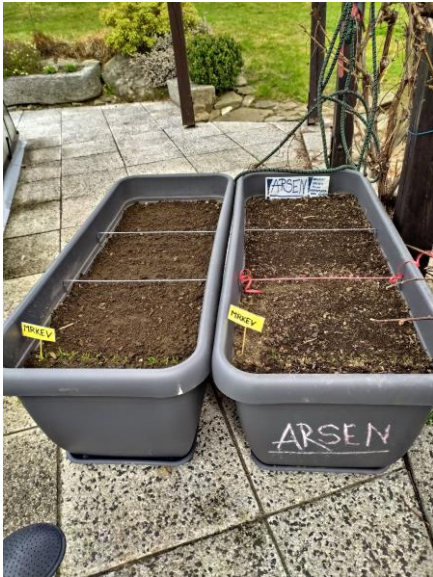
Na jaře 2020 jsem začala s pěstováním vytipovaných rostlin. Použila jsem pro výzkum dva stejně velké květináče. Do jednoho jsem umístila zeminu dlouhodobě zalévanou vodou kontaminovanou arsenem z vrtu ve Velharticích (č.1), u které jsem zjistila obsah arsenu 126 mg/kg. Do druhého jsem použila zeminu, u které se daly předpokládat nižší hodnoty arsenu, jelikož nebyla dlouhodobě zalévána kontaminovanou vodou, avšak hodnota arsenu v druhém vzorku půdy byla též vysoká, tj. 122 mg/kg. Květináče jsem umístila pod venkovní přístřešek, aby nedocházelo k ovlivnění koncentrace arsenu v zemině deštěm a tím zkreslení výsledků výzkumu. Nádoby jsem si označila a zalévala je vždy jednou vodou z vrtu (č.1) (zjištěná koncentrace arsenu v rozmezí 129–200  $\mu\text{g/l}$ ) a druhý vodou ze zdroje pitné vody ve Velharticích (č.9) (nízké koncentrace arsenu 0-6  $\mu\text{g/l}$ ). Rostliny jsem zalévala vždy stejným množstvím vody a ve stejných intervalech.

Obrázek č. 26: Nádoby připravené k pěstování vybraných rostlin

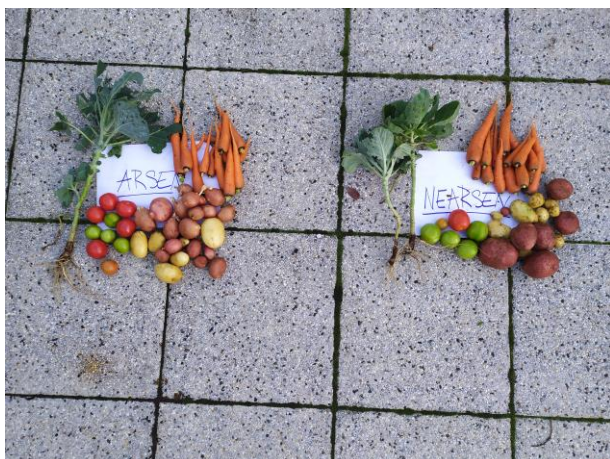
Obrázek č. 27 Vypěstované plodiny po sklizni

Na začátku podzimu jsem plodiny sklídila a dopravila do laboratoře LABTECH s.r.o. v Klatovech k dalšímu zpracování. Všechny plodiny byly očištěny tak, aby byl zkoumán jen tzv. jedlý podíl. To znamená, že byly analyzovány jen ty vzorky, které bychom konzumovali (bez slupek, bez natě atd.). Dále byly vzorky rozkrájeny na malé kousky a zbavovány vody, tj. sušením v termostatu pod teplotou 60 °C cca 48 h. Rychlost sušení závisela na podílu vody ve zkoumaném vzorku.

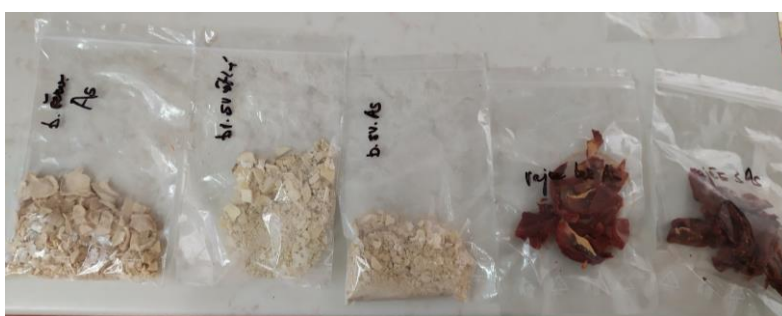
Obrázek č. 28: Sušiny zkoumaných plodin

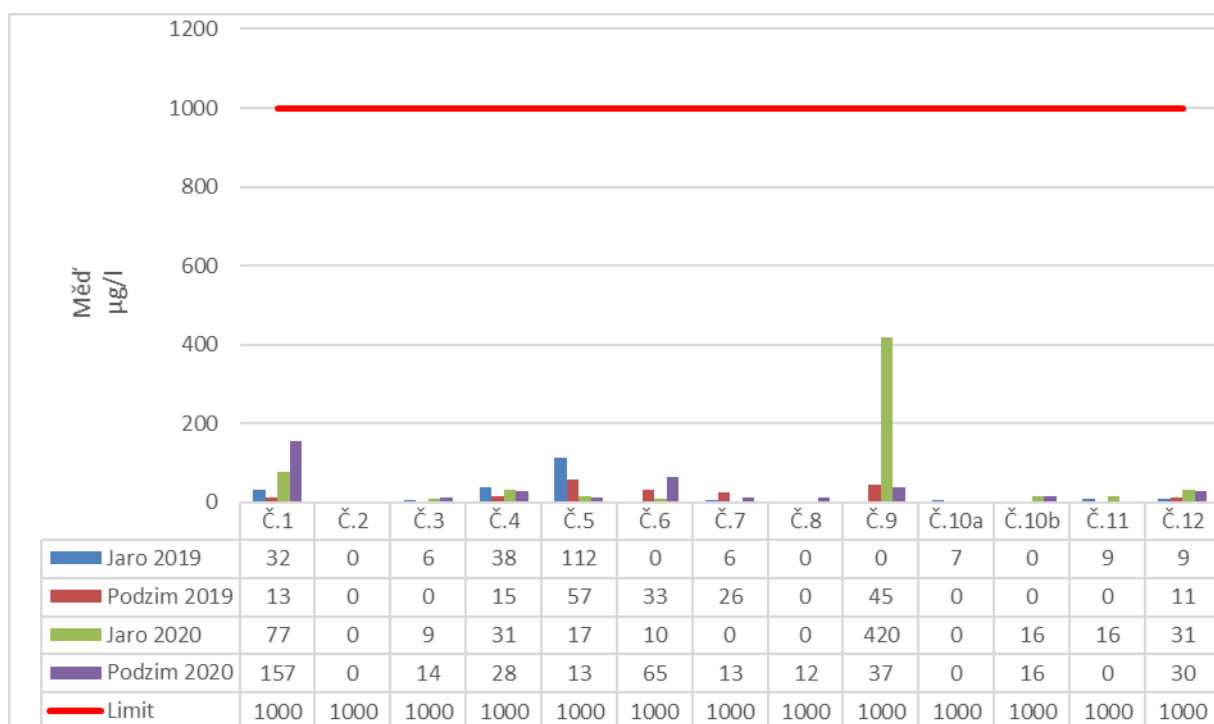
Graf č. 7: Srovnání čtyř odběrů obsahu mědi v jednotlivých zdrojích vody v průběhu dvou let
